INFORME DE ACCIDENTE DE LA AERONAVE EMBRAER 190, OCURRIDO EN EL AEROPUERTO DE QUITO, EL 17 DE SEPTIEMBRE DE 2011.

SINOPSIS.-

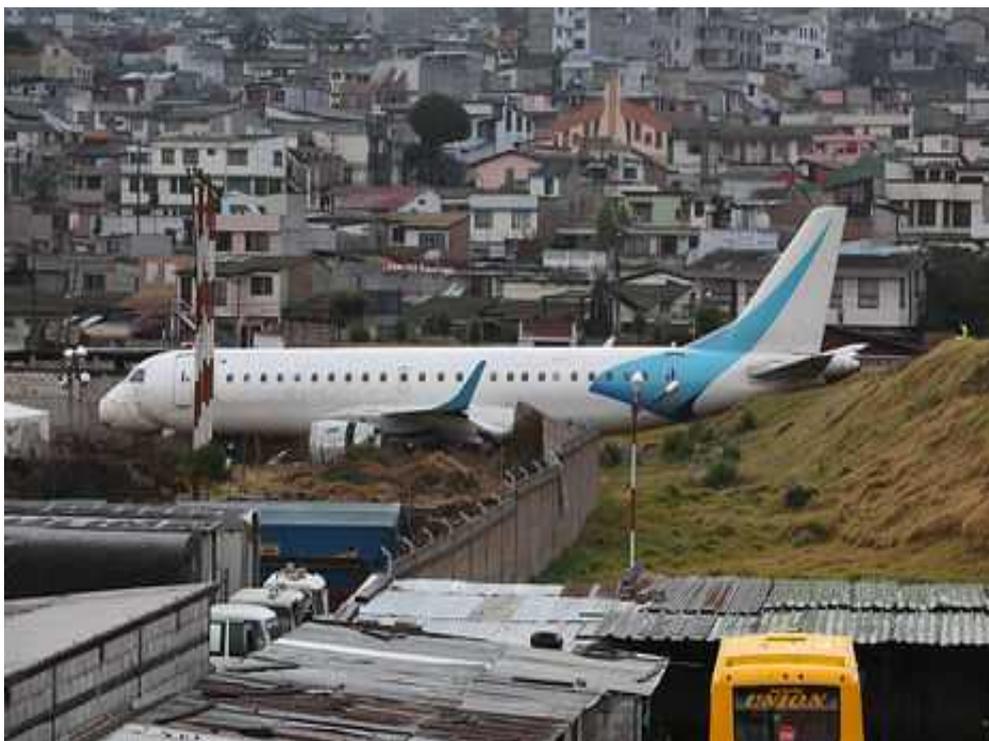
La aeronave se detuvo a 300 metros del final de la pista 35, luego de impactar las antenas del localizador del sistema de aterrizaje por instrumentos, el cerramiento perimetral del aeropuerto y, parte de una vivienda, quedando orientada hacia los 10 grados magnéticos.

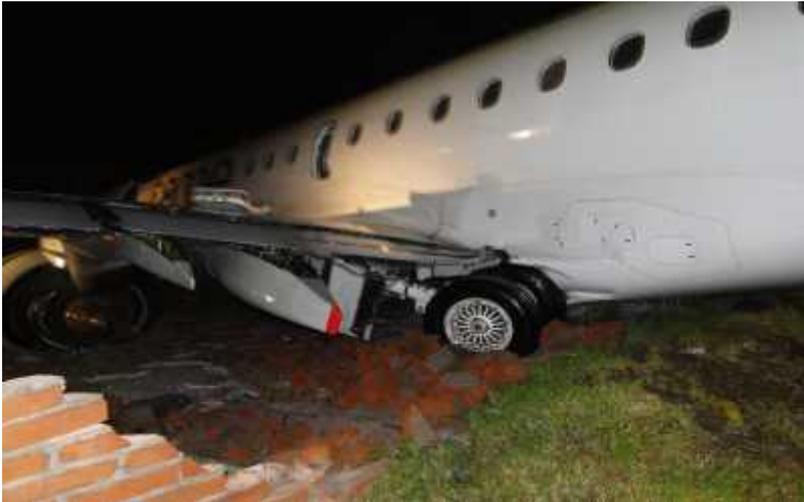
Tren principal izquierdo.-

La pierna del tren principal izquierdo se rompió debido a las fuerzas generadas al impactar contra el muro del cerramiento perimetral del aeropuerto.

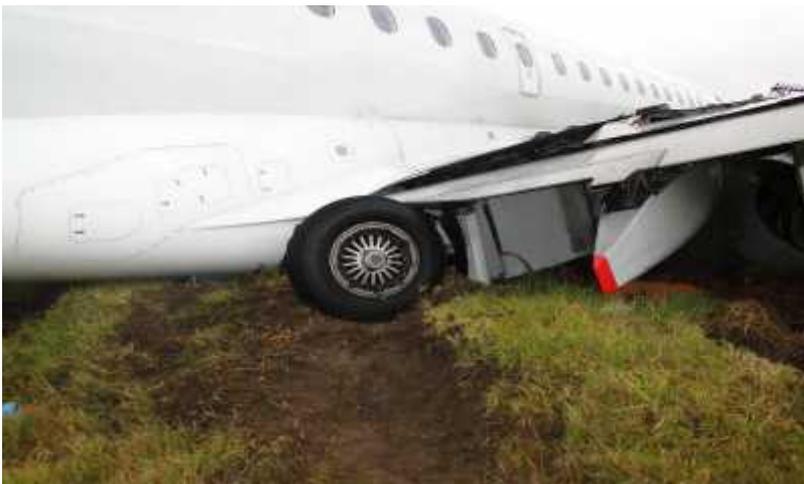
Tren principal derecho:

La pierna del tren principal derecho, al igual que la del izquierdo, se rompió al impactarse contra la base del muro del cerramiento perimetral del aeropuerto produciendo su desprendimiento desde su encastre.

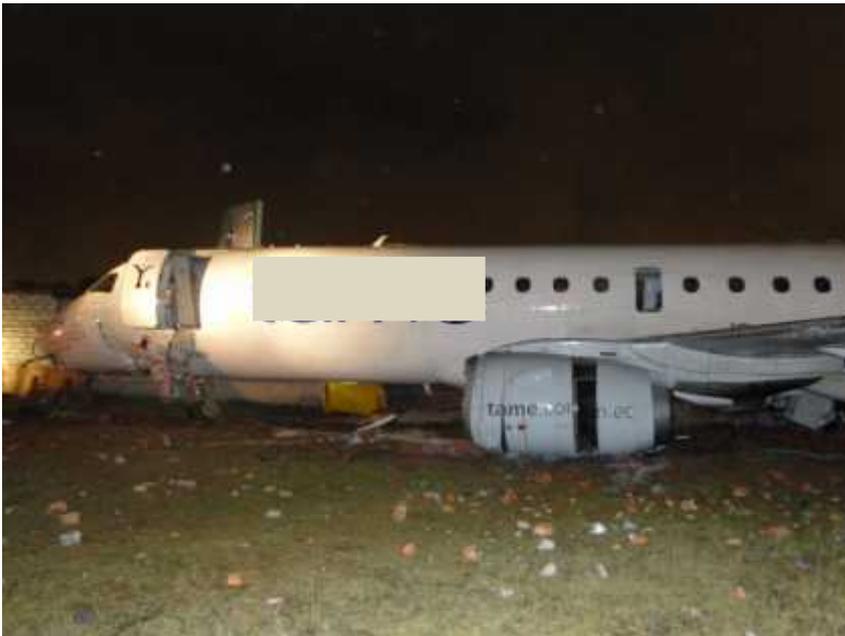
Tren de nariz.-

Estaba en su sitio de anclaje. Evidenciaba un desplazamiento hacia atrás producto de las fuerzas de impacto contra el muro del cerramiento del aeropuerto.

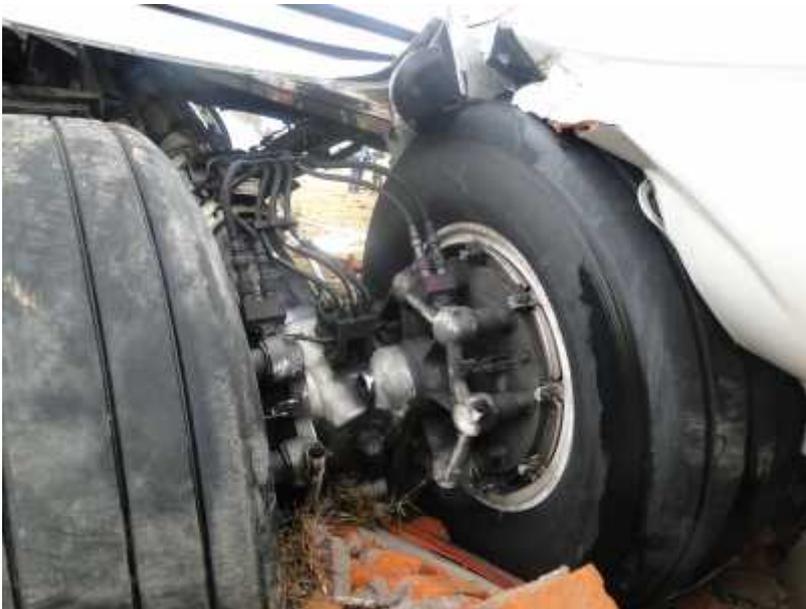
1.3.2. Sistema de frenos.-

El sistema de frenos nos evidenciaba indicios de daños o roturas a consecuencia de los impactos.

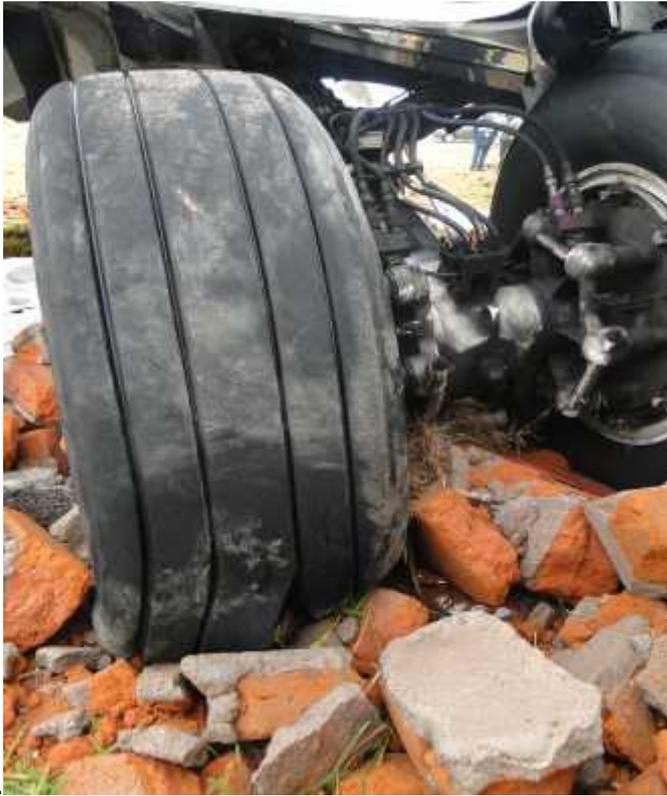
1.3.3. Neumáticos.-

Los neumáticos de los trenes principales, izquierdo y derecho, sufrieron cortaduras por el impacto contra la base del muro.

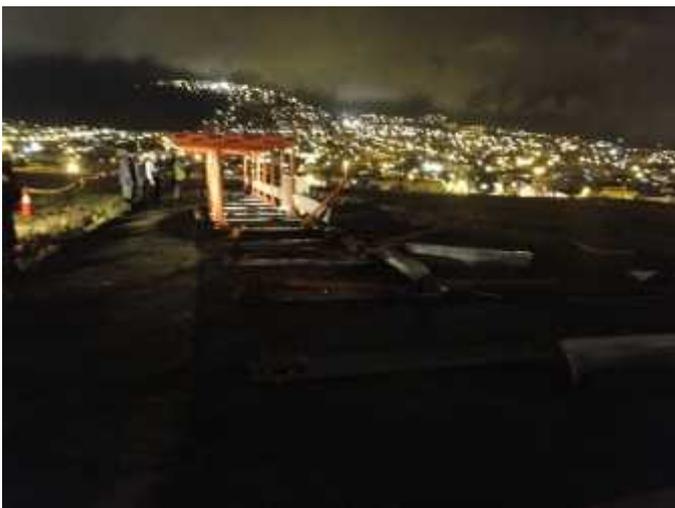
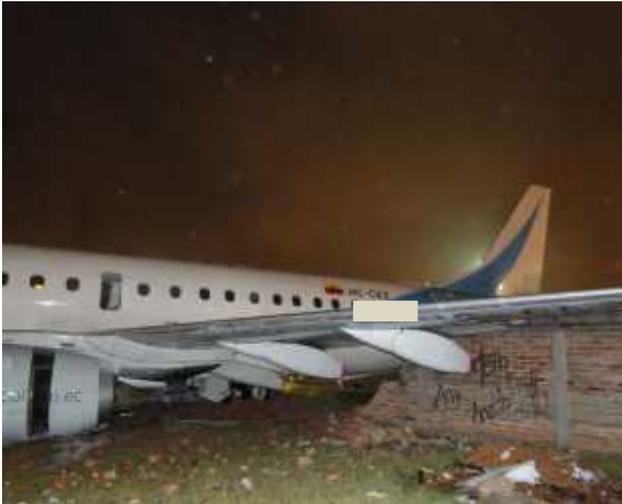
Durante su recorrido final la aeronave, impactó y destruyó las antenas del localizador del sistema de aterrizaje por instrumentos, ubicada a 166 metros del final de la pista 35 y, 16 metros del cerramiento perimetral del aeropuerto así como 9 metros de una habitación de vivienda ubicada a continuación del cerramiento.

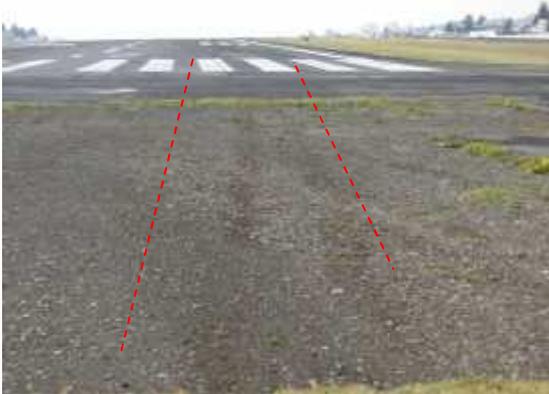
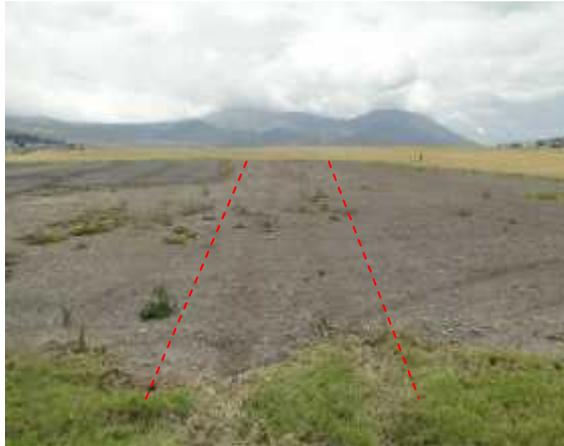
La aeronave traspasó en final de la pista 35, 4 metros a la izquierda del eje de pista.

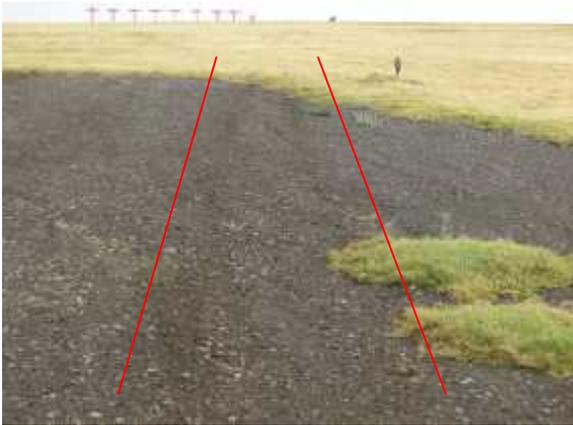
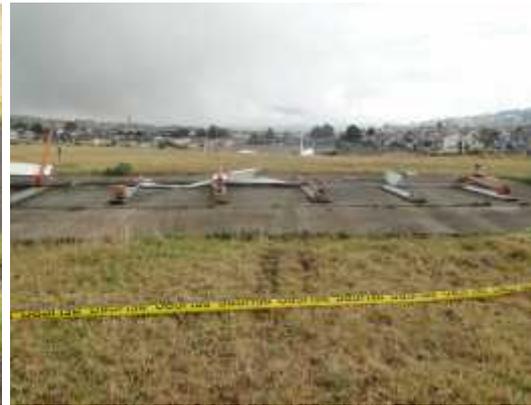
La aeronave, luego de desplazarse sobre la zona de seguridad por 166 metros, impactó y destruyó 6 de las 14 antenas del sistema de aterrizaje por instrumentos (ILS)

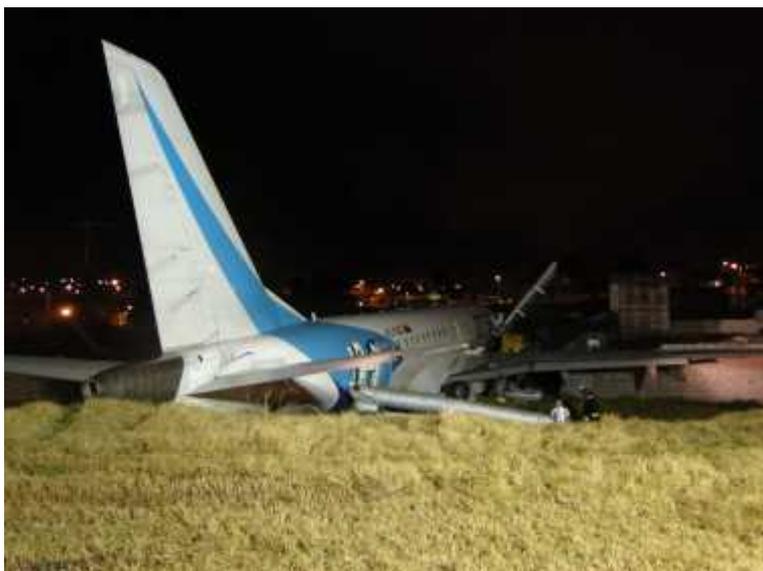
Al Continuar su desplazamiento impactó el cerramiento perimetral, destruyendo 19 metros del mismo, deteniéndose a 300 metros del final de la pista 35, con rumbo 00° magnéticos.

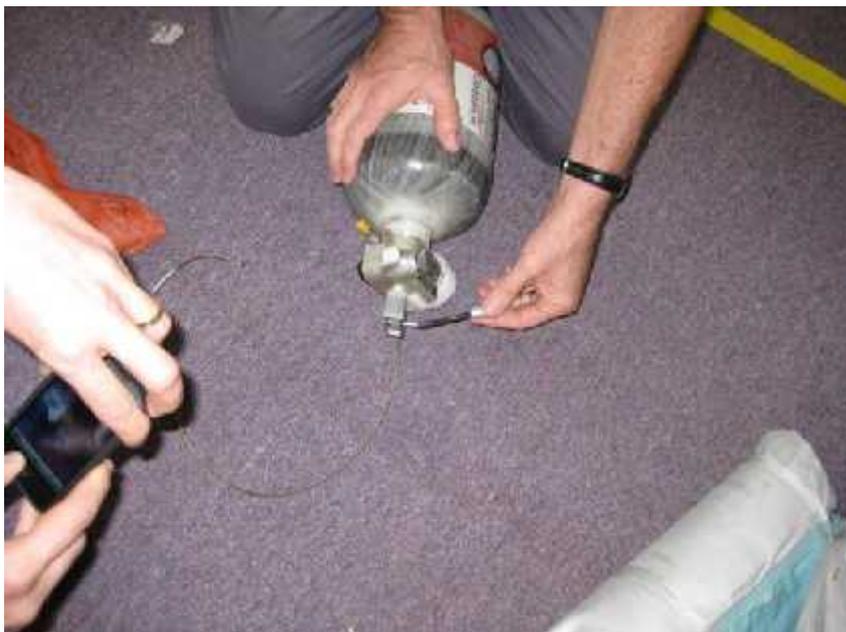
Este tobogán estaba "armado" y se abrió la puerta para desplegar el tobogán. El tobogán se desplegó, pero no se infló.

La configuración de despliegue fue consistente con la observación de los investigadores en la escena del accidente y se proporcionó una fotografía del tobogán 1L de la puerta mientras estaba todavía unido a la aeronave accidentada.
